Praktijkmeting CLT spouwmuur

ir. Adonia Diakoumis

NAG | 29-10-2020

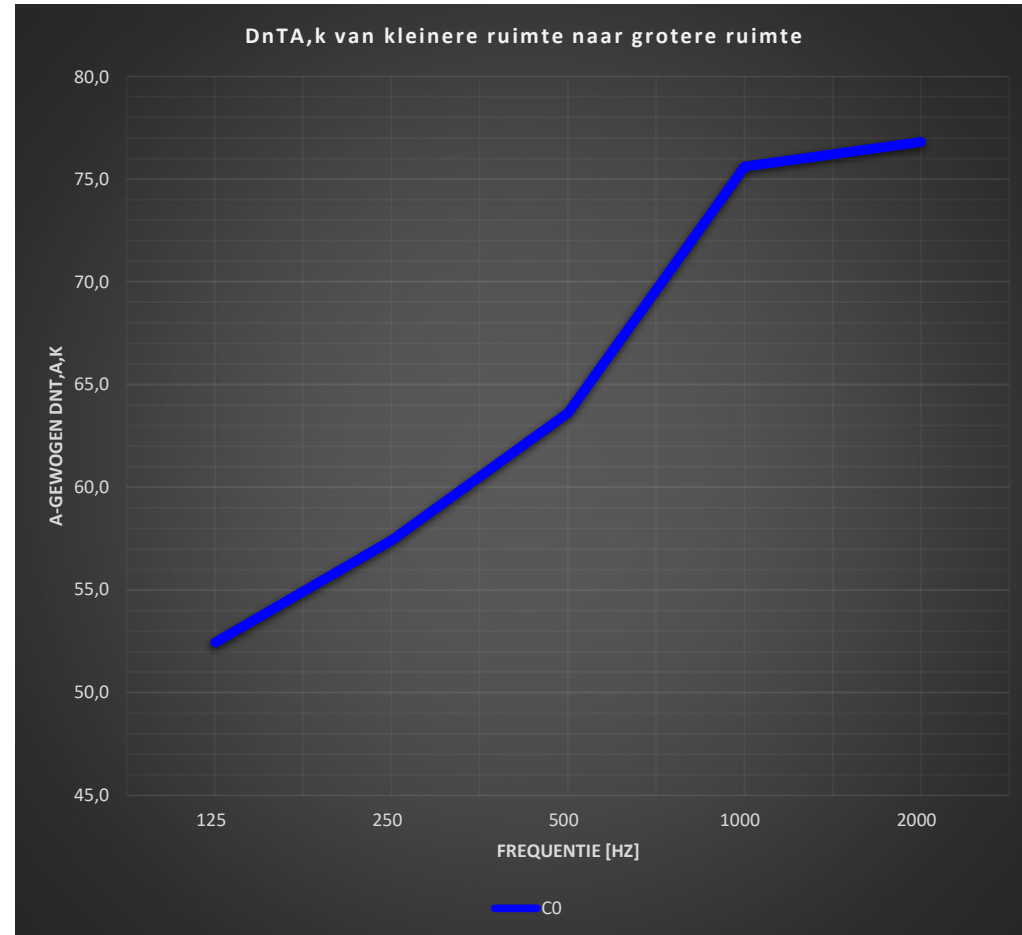
- C0: 120 mm CLT – 60 mm luchtpouw – 140 mm CLT

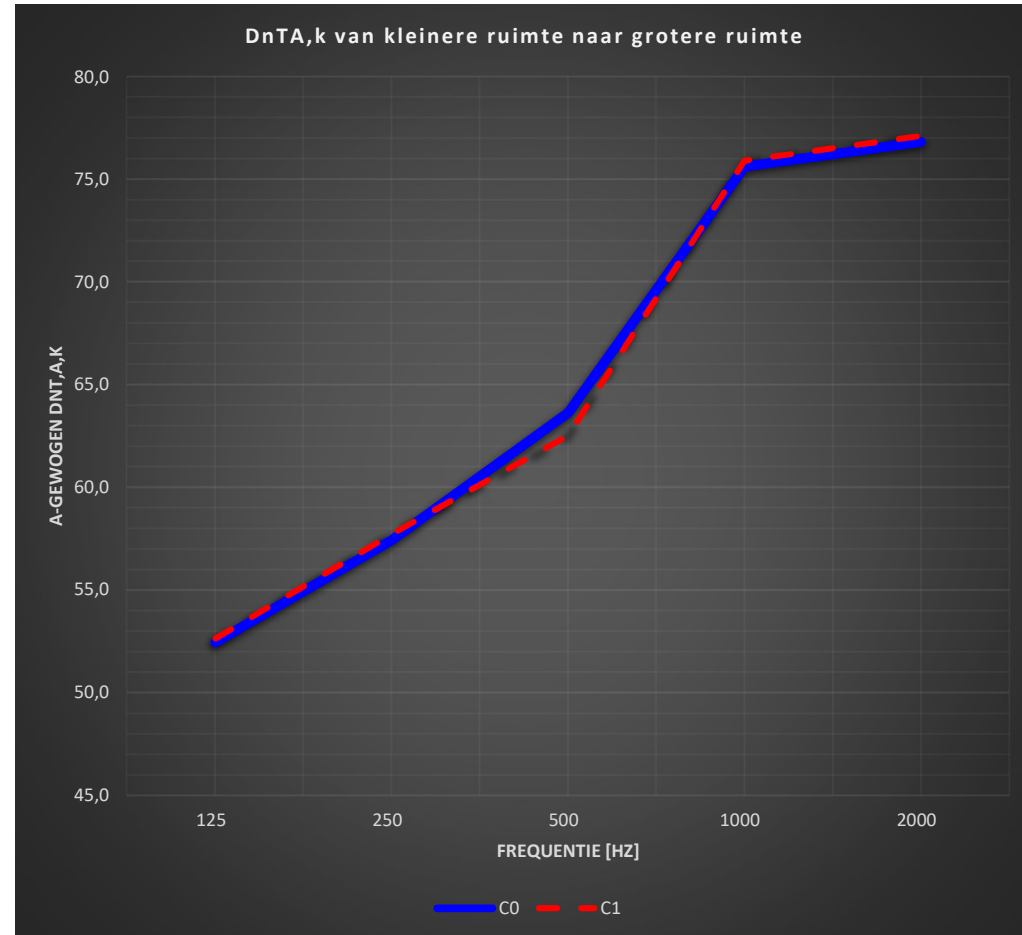
- C1: C0 + 1x 12,5 mm gips

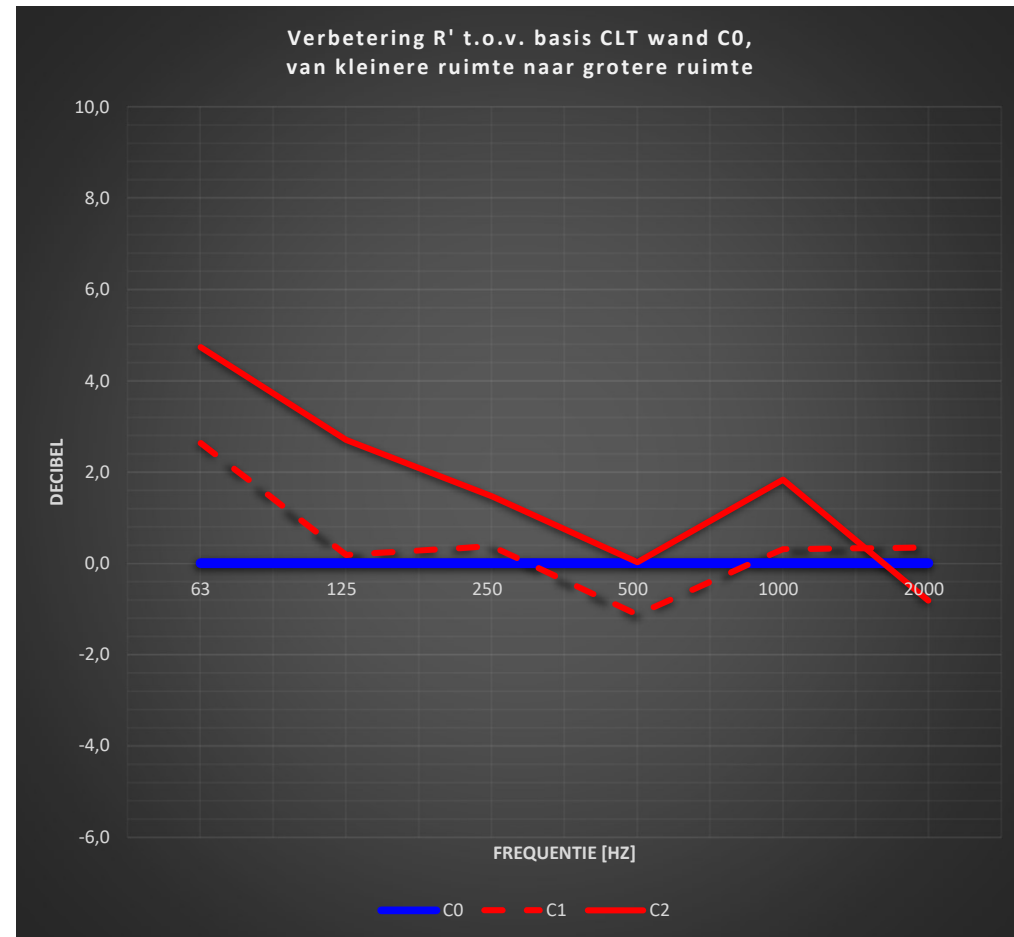
- Verbetering luchtgeluidisolatie t.o.v. C0: basiswand
- C1: C0 + 1x 12,5 mm gips
- C2: C0 + 2x 12,5 mm gips

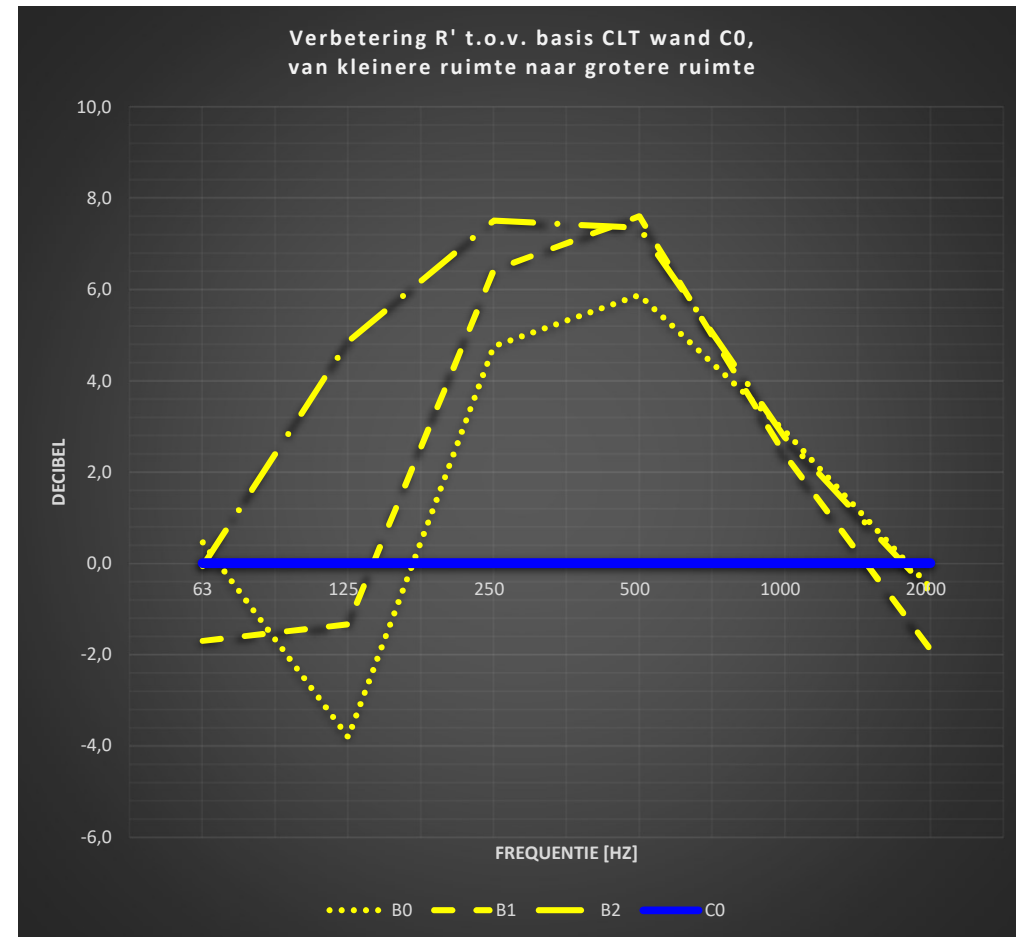
- Verbetering luchtgeluidisolatie t.o.v. C0: basiswand
- B0: C0 + starre voorzetwand van 44 mm lucht + 1x 12,5 mm gips
- B1: C0 + starre voorzetwand van 44 mm wol + 1x 12,5 mm gips
- B2: C0 + starre voorzetwand van 44 mm wol + 2x 12,5 mm gips

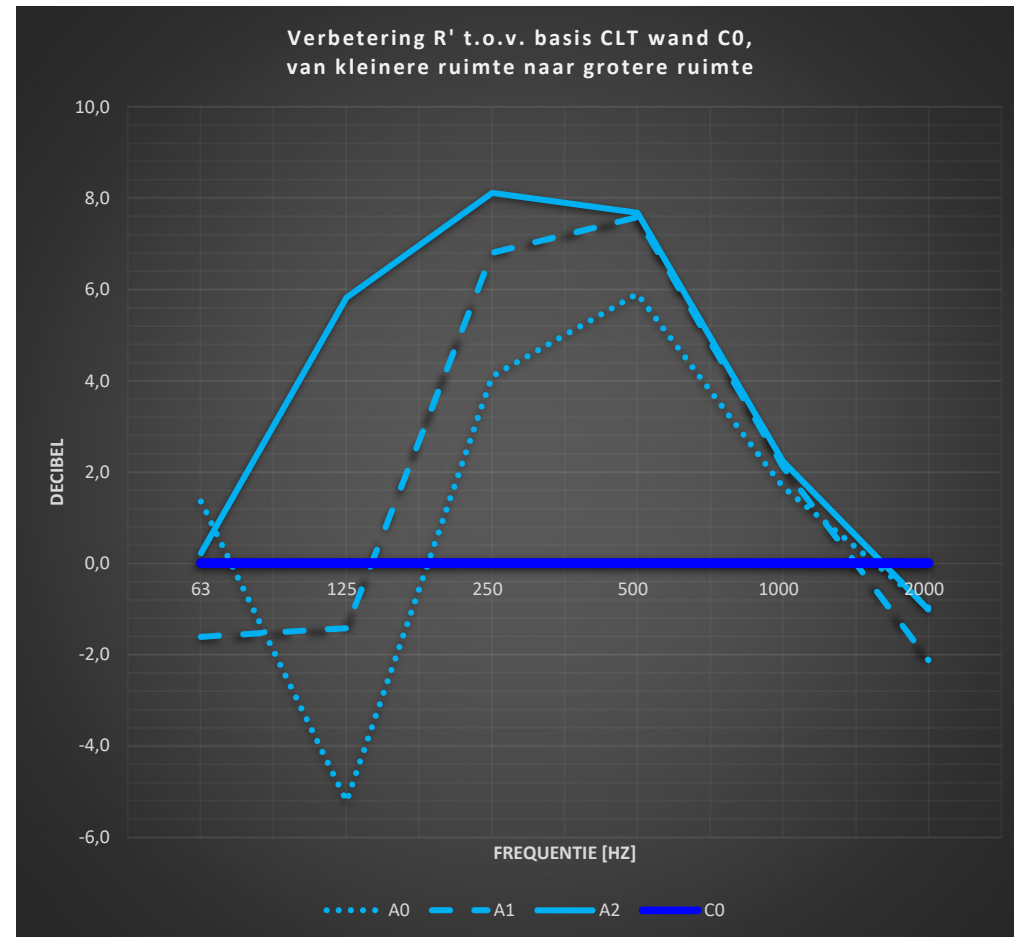
- Verbetering luchtgeluidisolatie t.o.v. C0: basiswand
- A0: C0 + losse voorzetwand van 55 mm lucht + 1x 12,5 mm gips
- A1: C0 + losse voorzetwand van 55 mm spouw met 44 mm wol + 1x 12,5 mm gips
- A2: C0 + losse voorzetwand van 55 mm spouw met 44 mm wol + 2x 12,5 mm gips

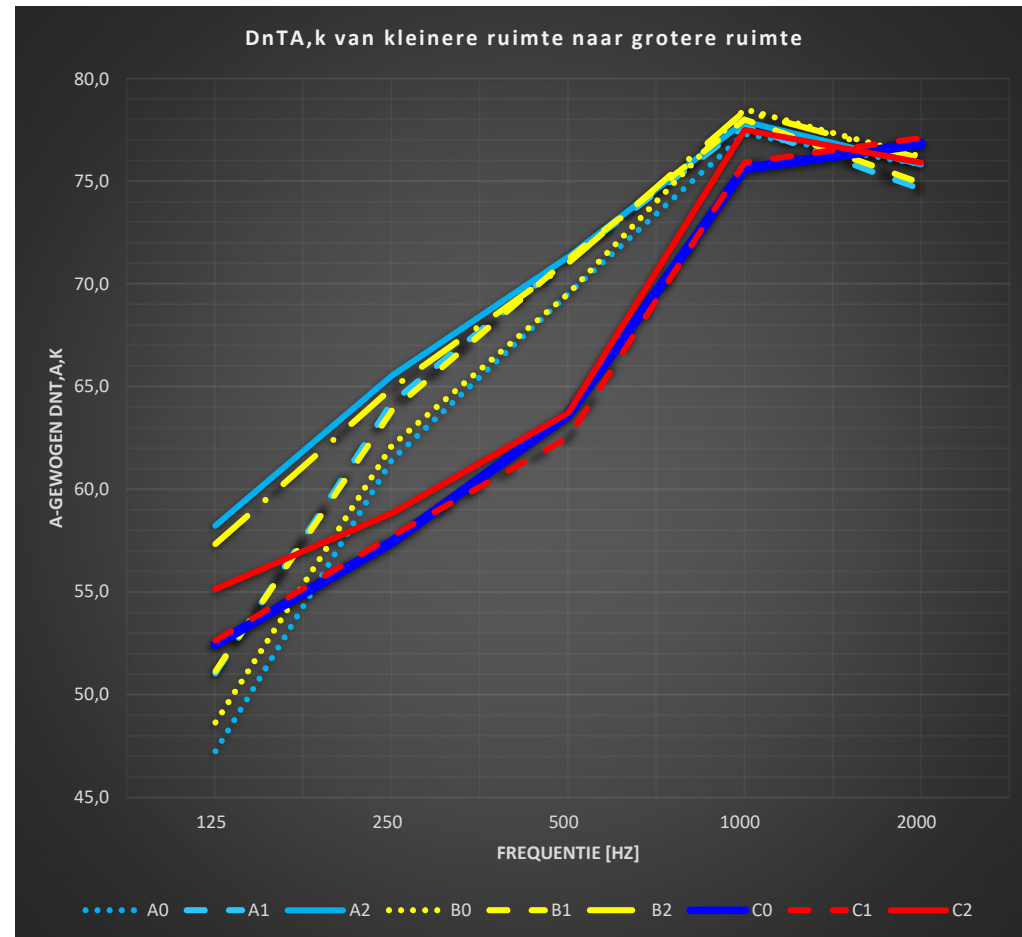
- C0: basiswand voldeed niet
- C2: C0+2x gips voldeed net
- B2 en A2: voldoen

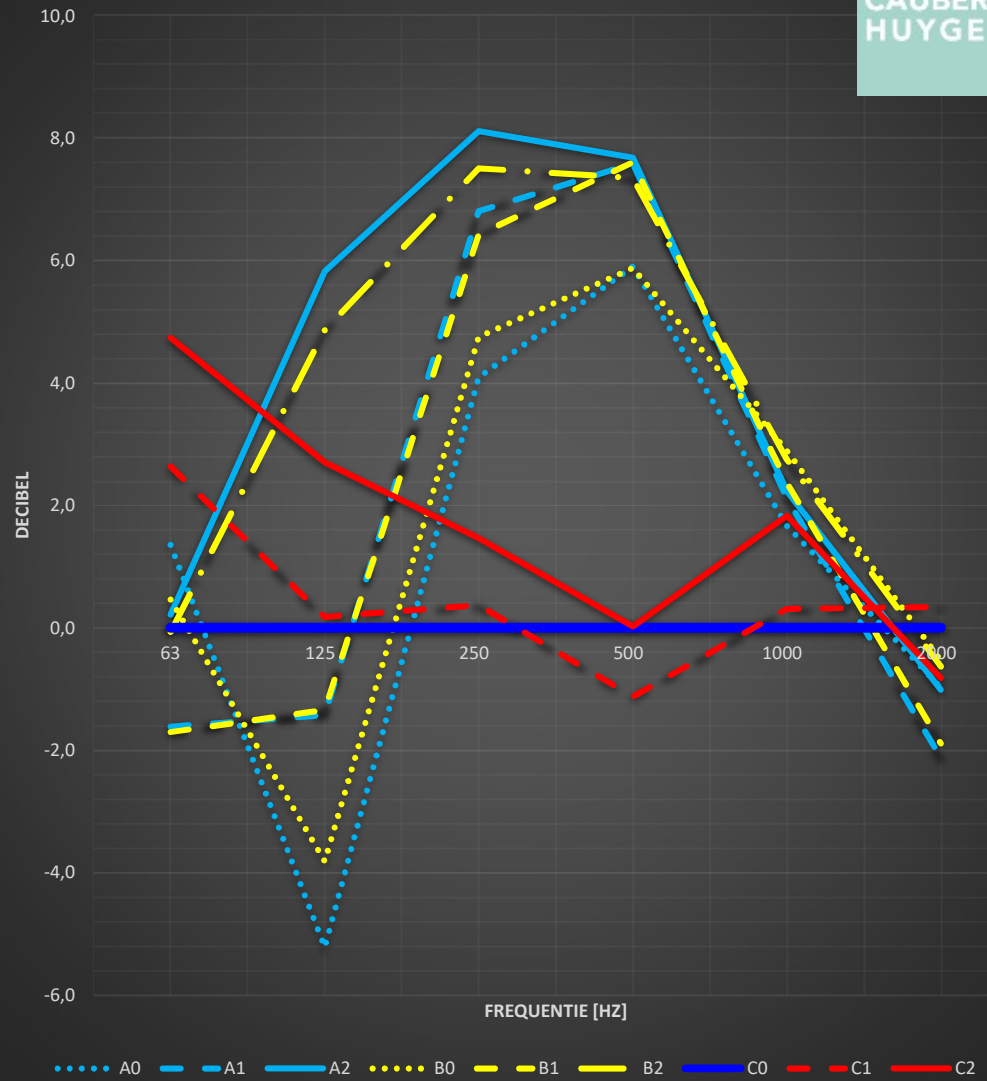
Verbetering R' t.o.v. basis CLT wand C0,
van kleinere ruimte naar grotere ruimte
